Stockholm den 28/6 09

Om Rovers v8-motorer och överhettningsproblematik.

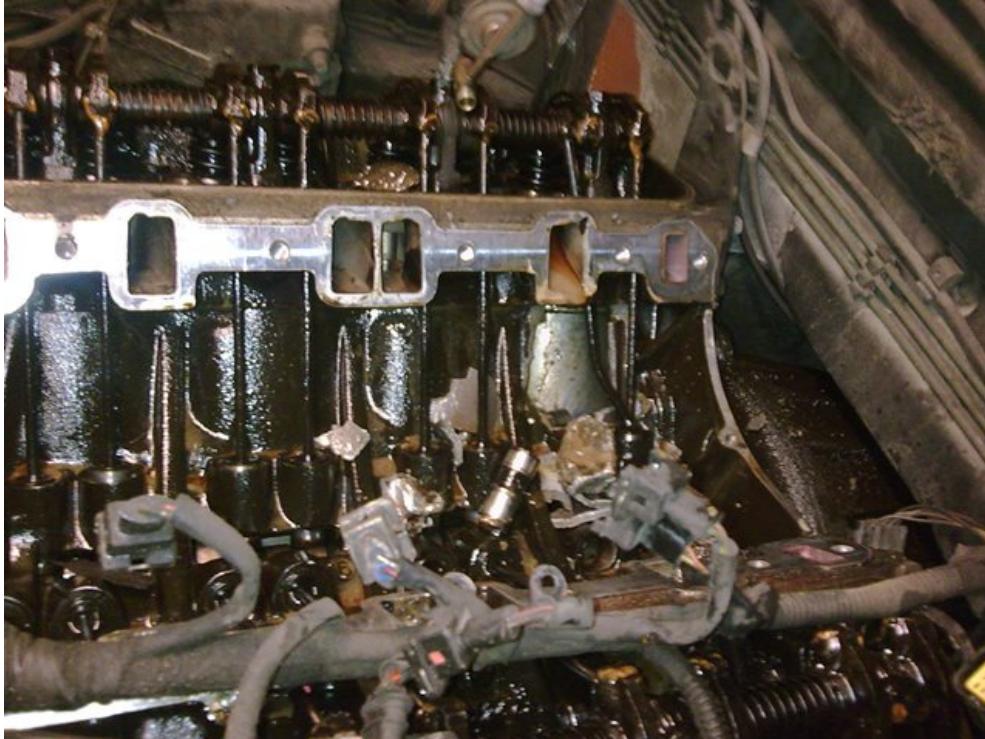
Eftersom man borrade upp cylinderdiametern och därmed fick mindre material mellan cylindrarna fick man sämre kylning. Det gör att motorblocket kan flexa lite. Om det har förekommit ett antal varmkörningar så spricker motorblocket, förr eller senare, bakom cylinderfodret vilket innebär att kompressionen går ut mellan foder och block och trycker undan kylvattnet så kokning uppstår.

Bilden nedan visar hur det kan se ut när man ser kolven genom motorblocket.

Jag kan bara se en lösning på problemet: En ny motor införskaffas eller en som är renoverad med nya specialfoder, till exempel från Turner Engineering, UK. I samband med motorbytet bör kylaren också bytas ut, för att säkerställa att den nya motorn får bra kylning.

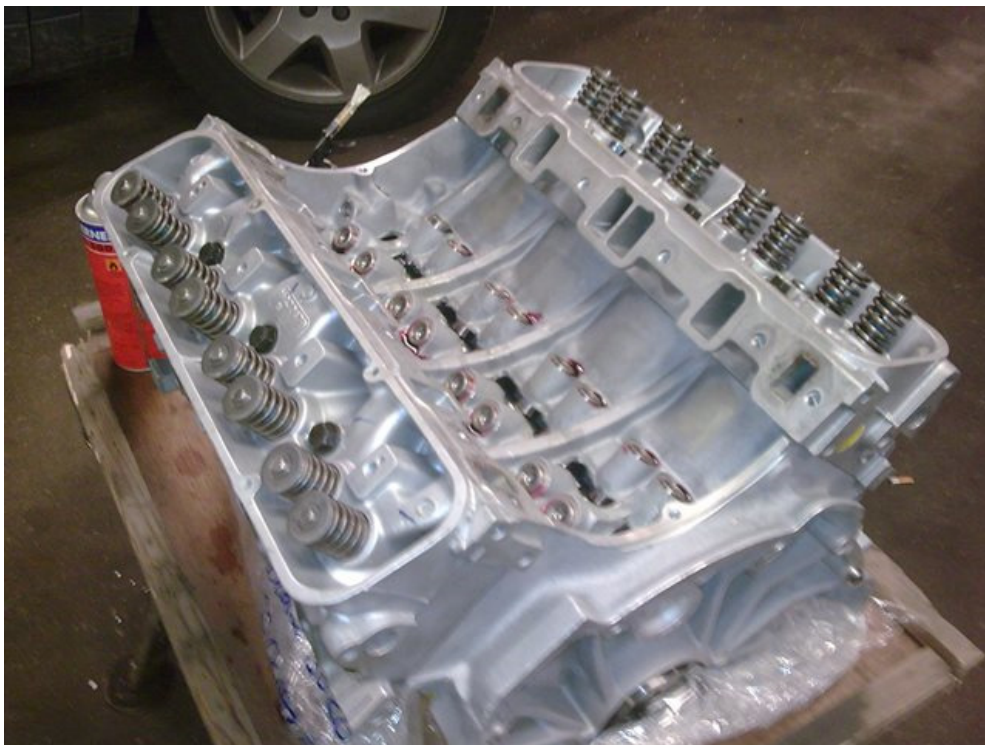
Bilden nedan visar hur fint det blir med en ny motor istället.
